# Spielplatz-Prüfbericht Jahres-Hauptprüfung

Platz: Spielplatz Name

Platz-Nr.: 293-SP

Prüfung am: 04.04.2019

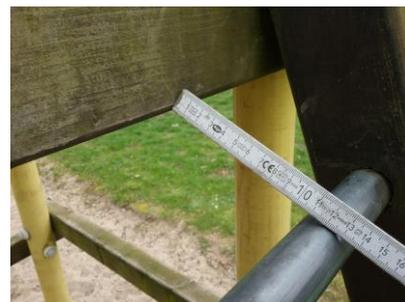
Gerät/Bestand: **Rutschenturm mit Edelstahlrutsche**

Mangel: Abstand zwischen oberster Leitersprosse und Podest zu groß

Bemerkung: Abstand Soll-Maß unter 89 mm, Ist-Abstand 110 mm

Maßnahmen: Am Unterzug noch ein Brett anbringen

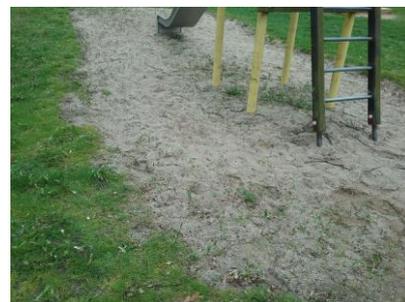
Gerät/Bestand: **Fallschutz**

Mangel: Fallschutzmaterial mit Grasbewuchs verunreinigt

Maßnahmen: säubern

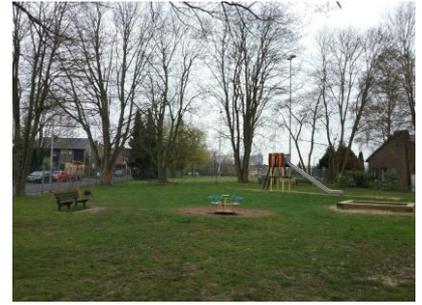
**Gerät/Bestand:** Bäume und Sträucher

Mangel: Auf Totholz achten

Maßnahmen: beobachten

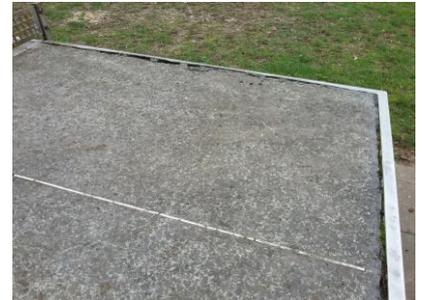
**Gerät/Bestand:** Tischtennisplatte

Mangel: Spielfläche teilweise aufgebrochen

Maßnahmen: Fläche ausspachteln und verschleifen

Bemerkung: Empfehlung: AKEMI Steinkleber verspachteln

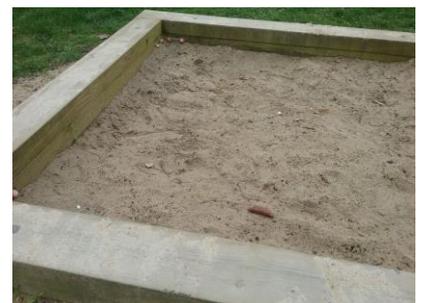
**Gerät/Bestand:** Schwellensandkasten

Mangel: wenig Spielsand vorhanden

Maßnahmen: Sand auffüllen

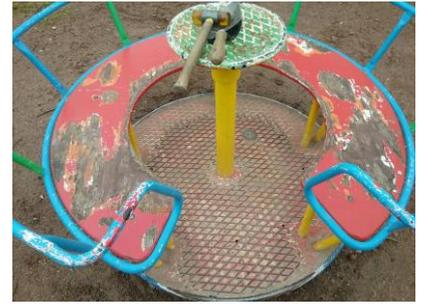
**Gerät/Bestand:** Karussell MG

Mangel: Sitzfläche verrottet

Maßnahmen: zeitnah ersetzen

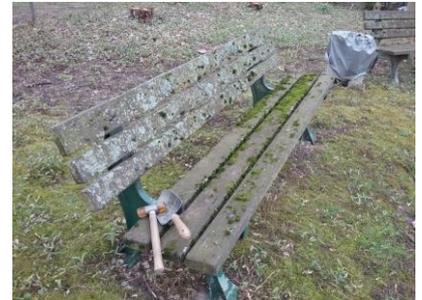
**Gerät/Bestand:** Bänke 4 Stück

Mangel: Sämtliche Bänke sind stark vermoost und mit Flechten überzogen

Maßnahmen: reinigen, abschleifen, lackieren

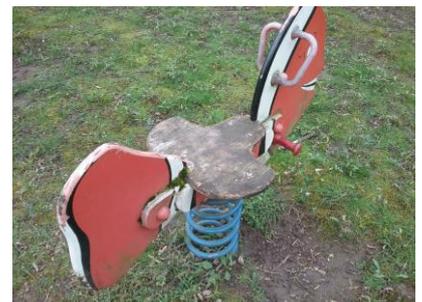
**Gerät/Bestand:** Federspielgerät Fisch Memo

Mangel: Sitzfläche verrottet und bemoost

Maßnahmen: zeitnah ersetzen, säubern

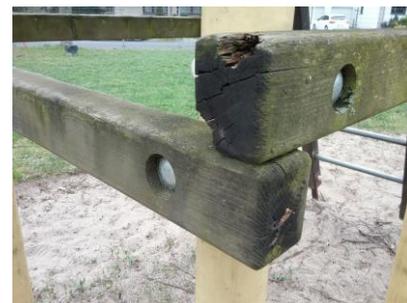
**Gerät/Bestand:** Rutschenturm mit Edelstahlrutsche

Mangel: Hölzer der Unterzüge mit leichtem Pilzbefall

Maßnahmen: beobachten, gegebenenfalls austauschen

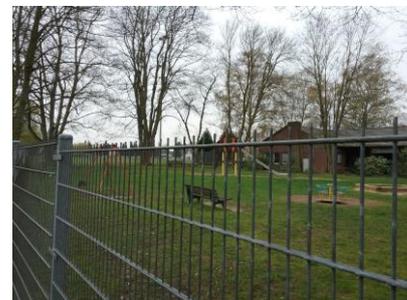
**Gerät/Bestand:** Stabgitterzaun 1,80 m hoch

Mangel: Unzulässige Spitzen an der Oberkante

Maßnahmen: Spitzen mit U-Profil sichern, oder Zaunelemente umdrehen

Bemerkung: Empfehlung: Zaunsicherung im Bereich der Spielplatzgeräte wäre ausreichend (ca. 15 Felder)
